Das schwere Tohoku-Seebeben in Japan und die Auswirkungen auf das Kernkraftwerk Fukushima-Daiichi

Bernhard Kuczera, Karlsruhe

Sonderdruck aus
Jahrgang 56 (2011), Heft 4/5 | April/Mai

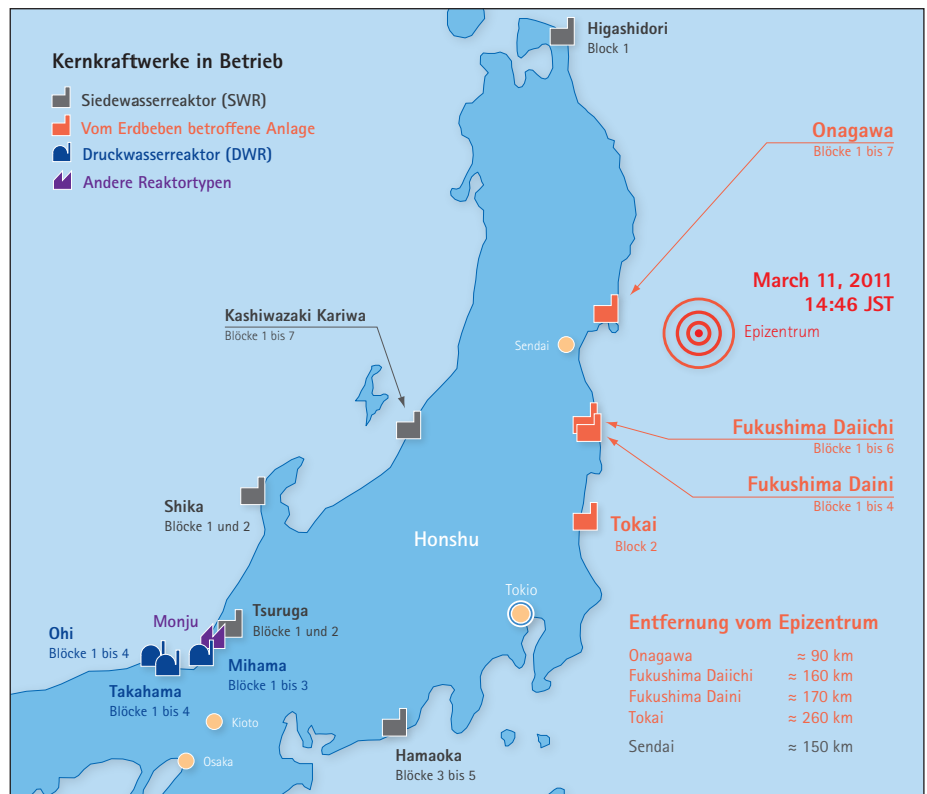
Am Freitag, 11. März 2011, ereignete sich in Japan eine Naturkatastrophe von bisher unvorstellbarem Ausmaß. Um 14:46 h (Ortszeit) bzw. 6:46 h (MEZ) erschütterte ein gewaltiges Seebeben, dessen Epizentrum ca. 150 km östlich der Stadt Sendai im Pazifischen Ozean lag, den Bereich mit der nahe gelegenen Küstenregion (s.a. Abbildung 1).

Abb. 1: Das Epizentrum des Erdbebens vor der japanischen Pazifikküste

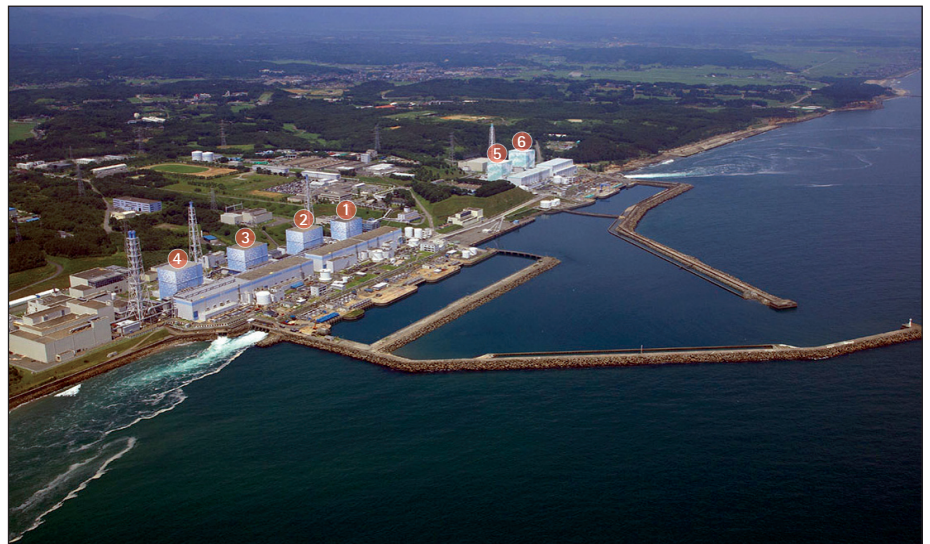
Abb. 2: Luftaufnahme des KKW Fukushima-Daiichi vor dem 11.03.2011

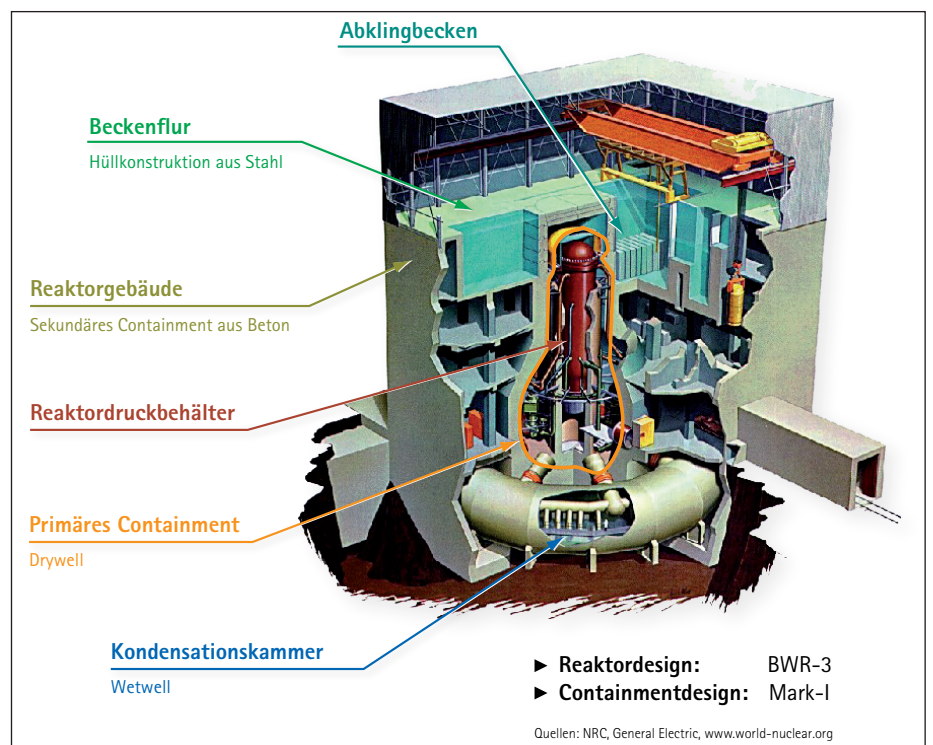
Abb. 3: SWR-Design von Fukushima-Daiichi Block 1; BWR-3 mit Mark-I Containment. Charakteristisch für dieses Containment ist das torusförmige Druckabbausystem im unteren Reaktorgebäudebereich.

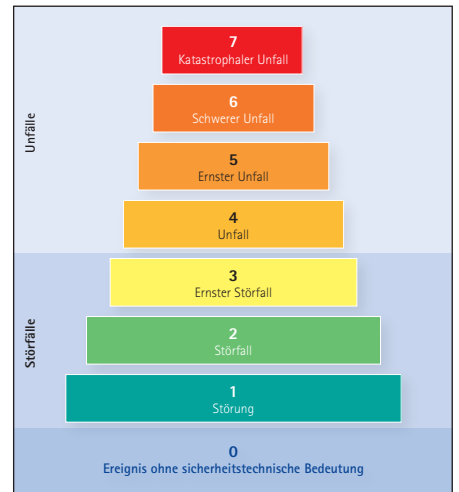
Abb. 10: INES-Skala zur Bewertung von Ereignissen in Nuklearanlagen (Quelle: IAEA)

ausgelösten Ereignisabläufe in den Blöcken 1, 2 und 3 zunächst als schweren Unfall auf der Stufe 5 der INES-Skala ⁸⁾ eingeordnet (s. Abbildung 10); am 12. April 2011 stuften sie die Ereignisse in diesen Blöcken zusammengenommen in die höchste Bewertungsstufe 7 ein.
